Mise en place de renforcements de pieds de support caténaire à Port-la-Nouvelle, sur la ligne Montpellier-Narbonne

# L'utilisation des matériaux composites pour le renforcement des pieds de support caténaire corrodés

Certains cas de corrosion importante ont été détectés sur des pieds de support caténaire du réseau ferré national français. Afin de garantir le maintien des performances mécaniques de ces supports une méthode a été développée en partenariat entre la SNCF et l'entreprise 3X Engineering afin d'en renforcer les pieds. Cette méthode s'appuie sur une combinaison de matériaux métalliques et composites et de résines.

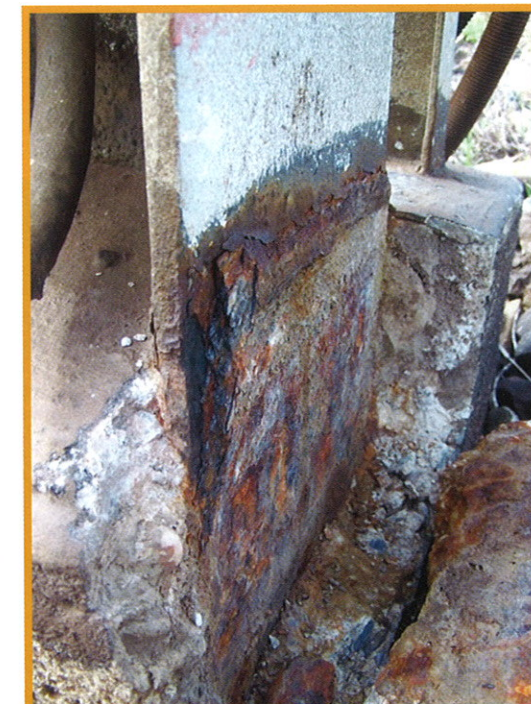
← [1] Pieds de support caténaire corrodés

culières, un niveau de corrosion significatif des pieds de support caténaire. Cette cor- rosion peut être due notamment à des embruns salins. Sans intervention des équipes de maintenance, elle peut entraîner la ruine du support due à la diminution de sa section [1].

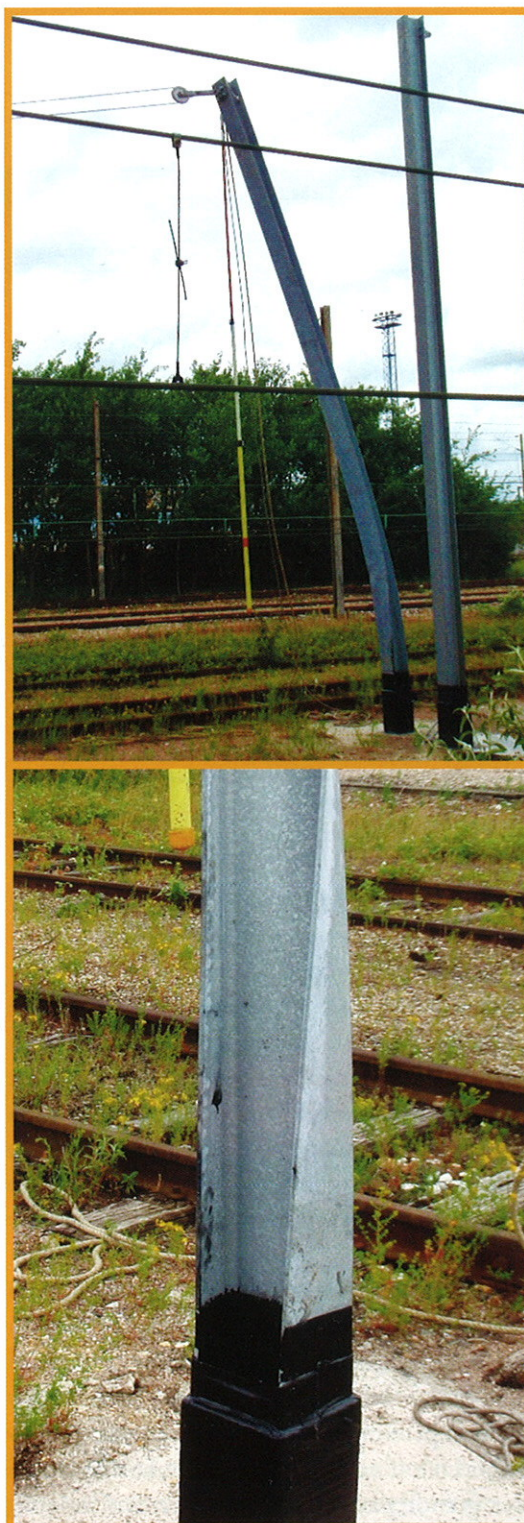
→ [4] Renversement du support sous l'action d'une contrainte mécanique

Des essais ont été effectués dans le cadre de la validation du procédé de renforcement de pieds de support présentant une forte diminution de section. Ils ont consisté à mesurer le renversement du support sous l'action d'une contrainte de traction mécanique appliquée en tête de support [4].

Les supports ont été « usés » artificiellement (par meulage). Les résultats montrent clairement et de manière reproductible que le comportement des supports renforcés est nettement supérieur à celui du support usé. Il est de plus supérieur à celui du support neuf.

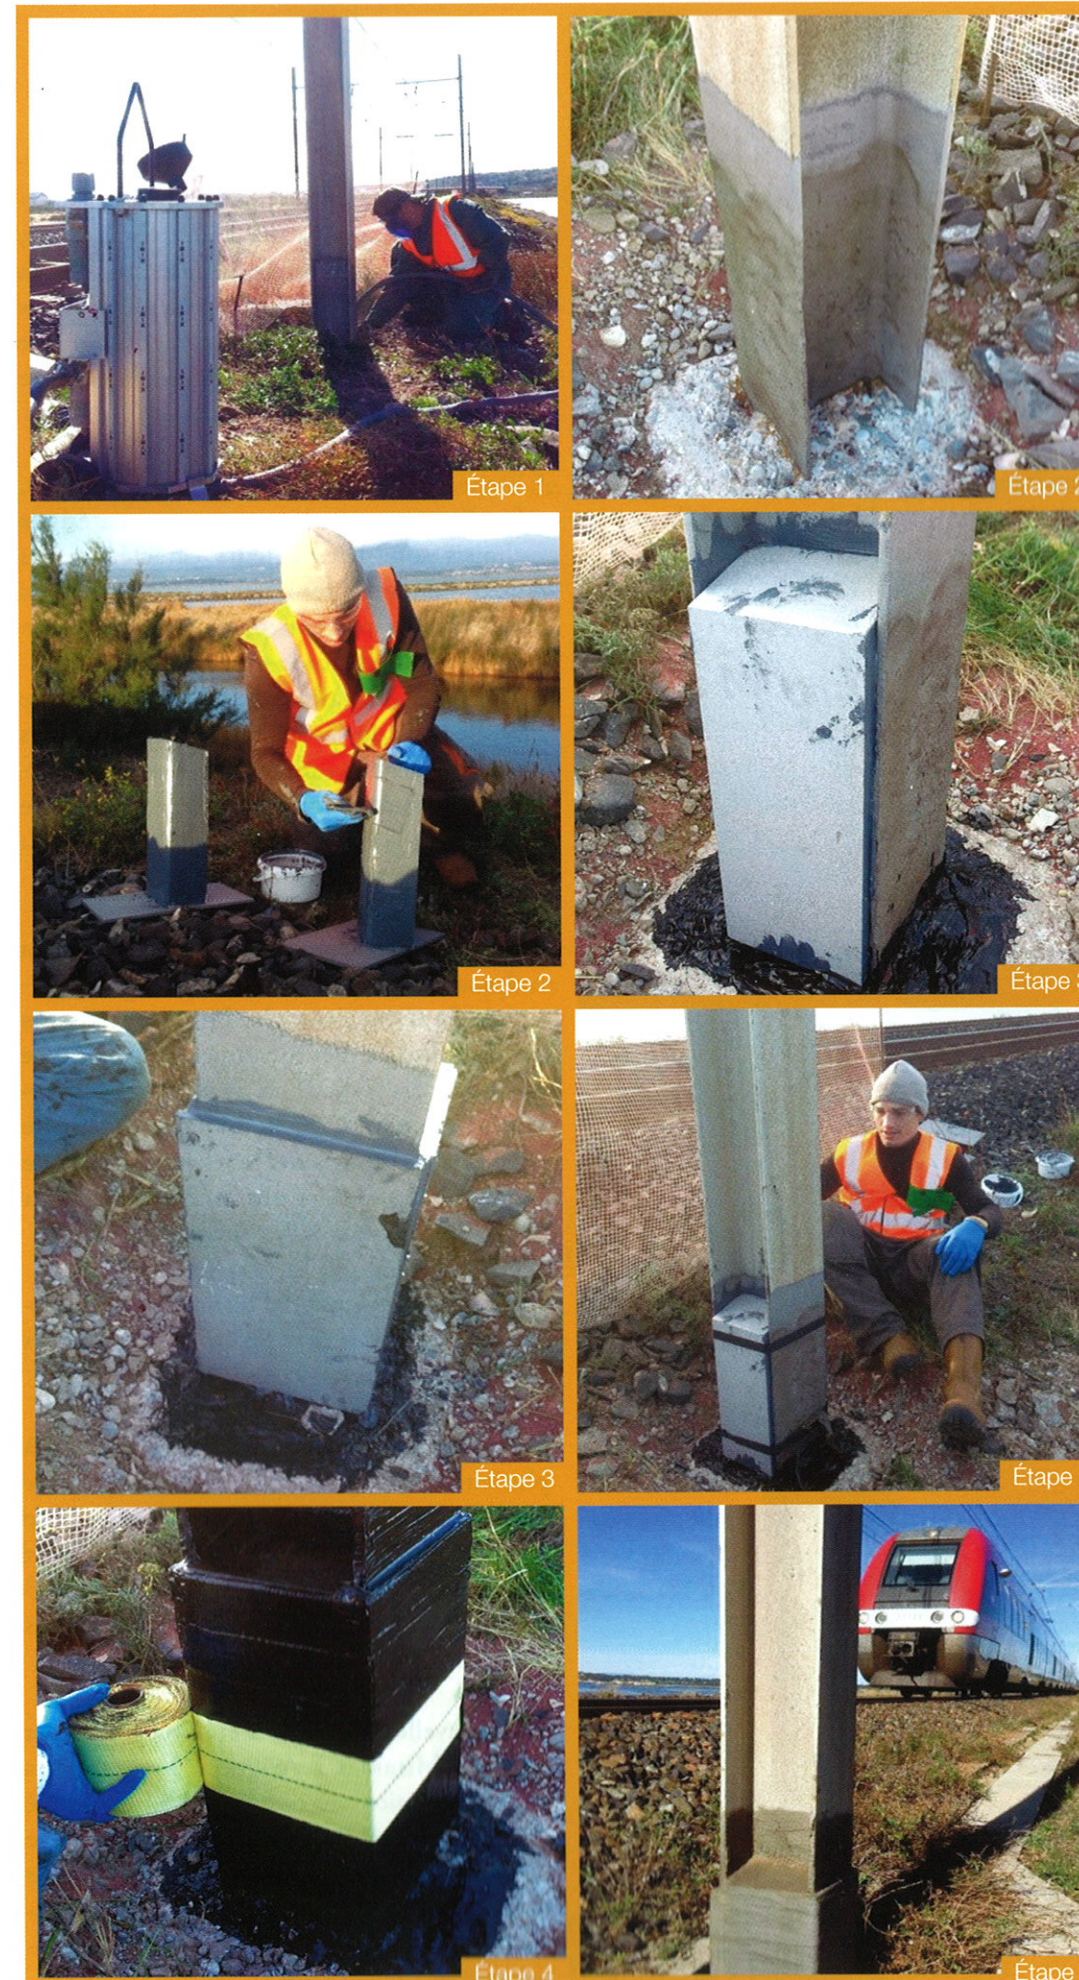
↑ [6] Mise en œuvre du renforcement des pieds de poteaux caténaire

La procédure de mise en œuvre est la suivante [6] :

- Étape 1 : Préparation de la surface du support par grenaillage (profil de rugosité de 60  $\mu$ m minimum) afin d'assurer une bonne adhérence du renfort sur le support et de la partie émergente du béton avec utilisation d'une aérogommeuse, sableuse ou grenailluse.

- Étape 2 : Réagréage des chancres dû à la corrosion par l'application d'un mastic époxy. Ce mastic assure la transmission des contraintes du support caténaire vers les inserts constituant le renforcement. Il réalise aussi le « Soudage à froid » des quatre inserts.

- Étape 3 : Mise en place des quatre inserts. La dimension et la nature des matériaux choisis sont liées à leurs caractéristiques mécaniques et physiques. L'ensemble blocs et plaques reste maintenu en place au moyen de sangles pendant le temps de polymérisation du mastic afin d'éviter tout risque de décalage ou de décollement des inserts. Puis application de la résine sur la partie émergente du support, une attention particulière est portée à l'endroit de l'encastrement du support.

- Étape 4 : Enrubannage de l'ensemble de la réparation avec une bande de Kevlar imprégnée de résine époxyde. Plusieurs passages sont effectués, l'enrubannage est réalisé de la base vers le haut en ayant un recouvrement constant de 50 %. La partie supérieure des inserts est usinée avec une pente de manière à présenter une face inclinée pour éviter tout risque d'eau stagnante.

- Étape 5 : Application d'une résine élastomérique garantissant la protection contre les UV et les impacts.
